PROEFBEDRIJF PLUIMVEEHOUDERIJ VZW

WARMTEVERLIEZEN IN VLEESKUIKENSTALLEN DOOR HET OOG VAN DE WARMTECAMERA

Vastgestelde knelpunten en koudebruggen in vleeskuikenstallen

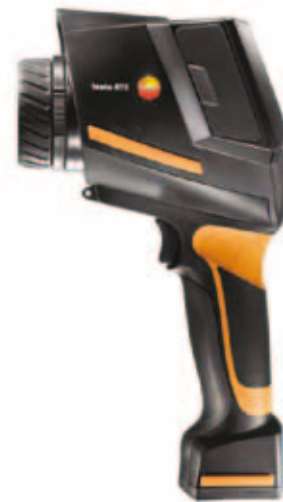
Figuur 1: Warmtecamera

Ieder voorwerp verspreidt infraroodstralen. Deze straling is een maat voor de oppervlaktetemperatuur van dit voorwerp. In het warmtebeeld herken je een temperatuurverschil door een kleurverschil in het beeld. Om een zo goed mogelijk contrast te verkrijgen is het best dat het temperatuurverschil tussen de binnen- en buitentemperatuur voldoende groot is. Daarom gebeuren de metingen liefst rond de opzet in een winterperiode.
